**Propriété commerciale  
45 à 63 1<sup>re</sup> Avenue, Chapais**

**Évaluation environnementale de site phase I et  
caractérisation environnementale de site phase II**

**Rapport final**

Date : Mai 2014  
N/Réf. : 053-B-0008426-1-SG-R-0001-00

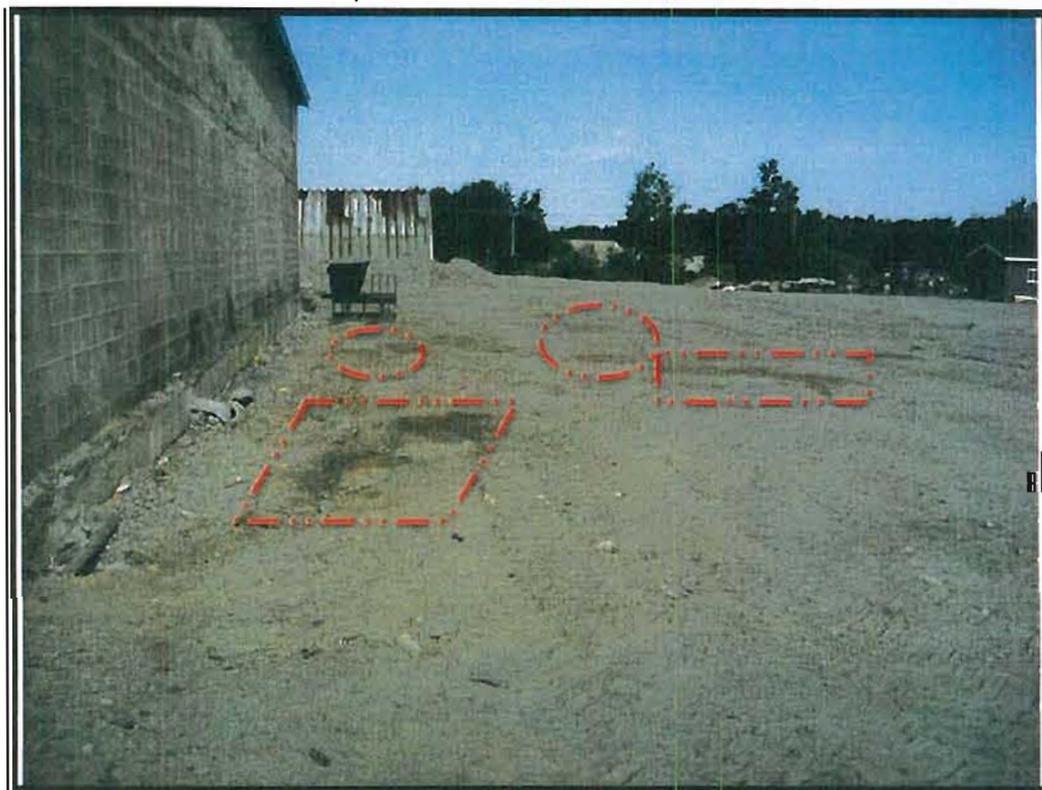
Photo No : 2 Description : Vue du terrain situé au nord du bâtiment principal et de taches d'hydrocarbures sur le sol, direction ouest.

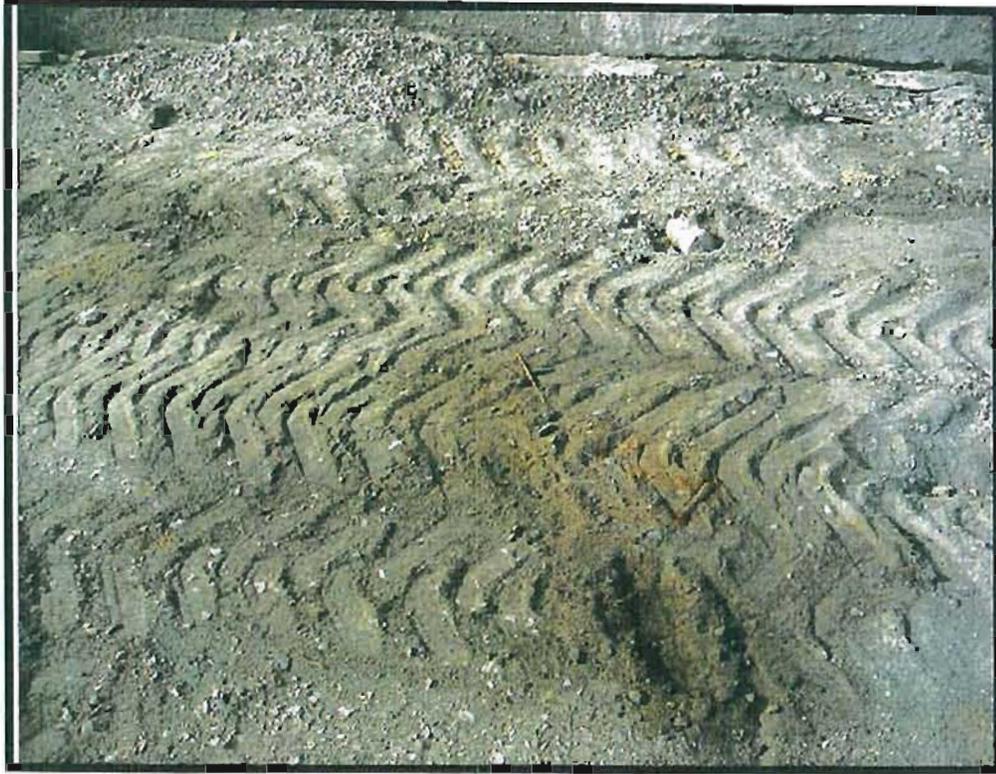
**Photo No : 3** Description : Vue de taches d'hydrocarbures au sol situé près de la façade nord du bâtiment principal.

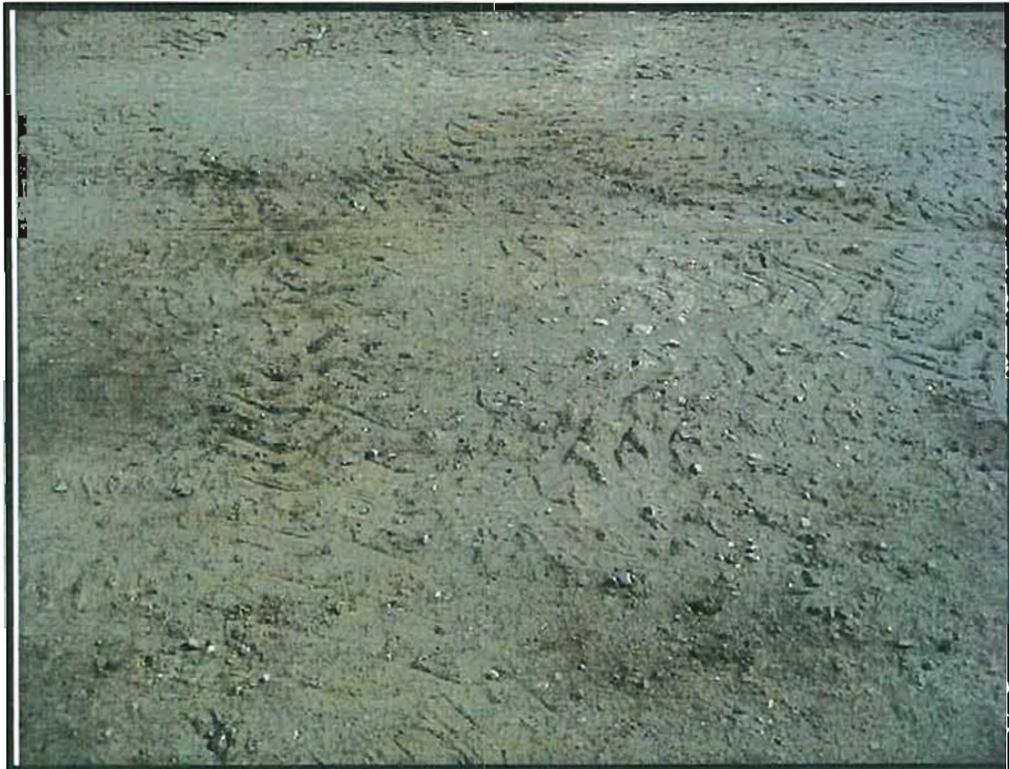
**Photo No : 4** Description : Vue de taches d'hydrocarbures au sol situé près de la façade nord du bâtiment principal.

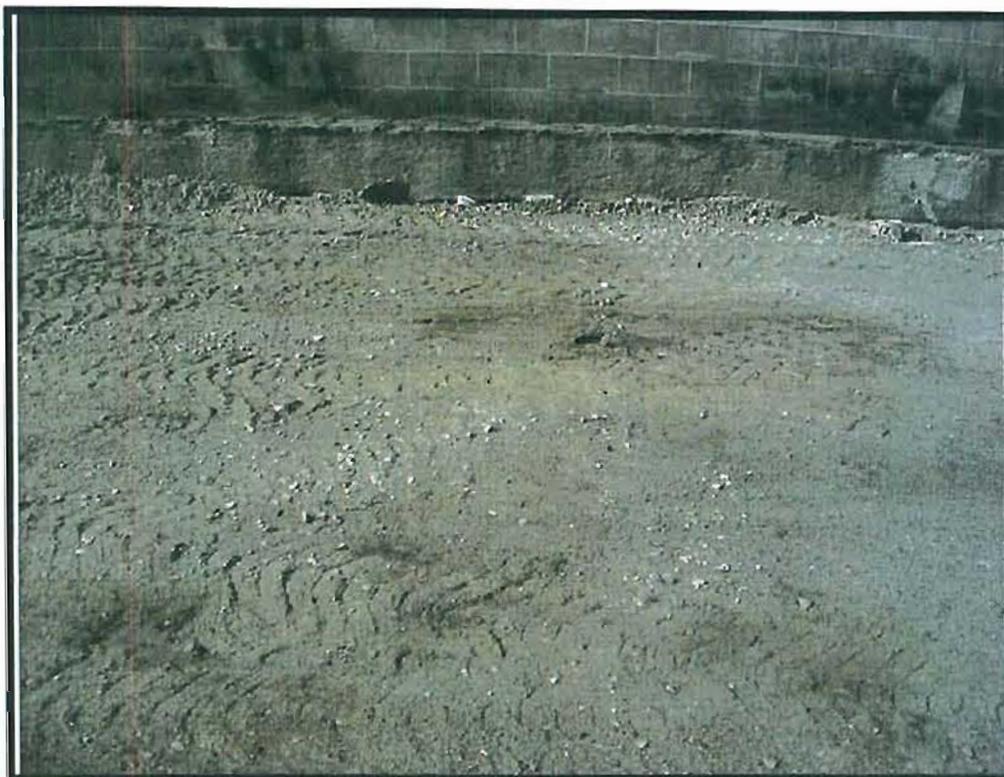
**Photo No : 5** Description : Vue de taches d'hydrocarbures au sol situé près de la façade nord du bâtiment principal.

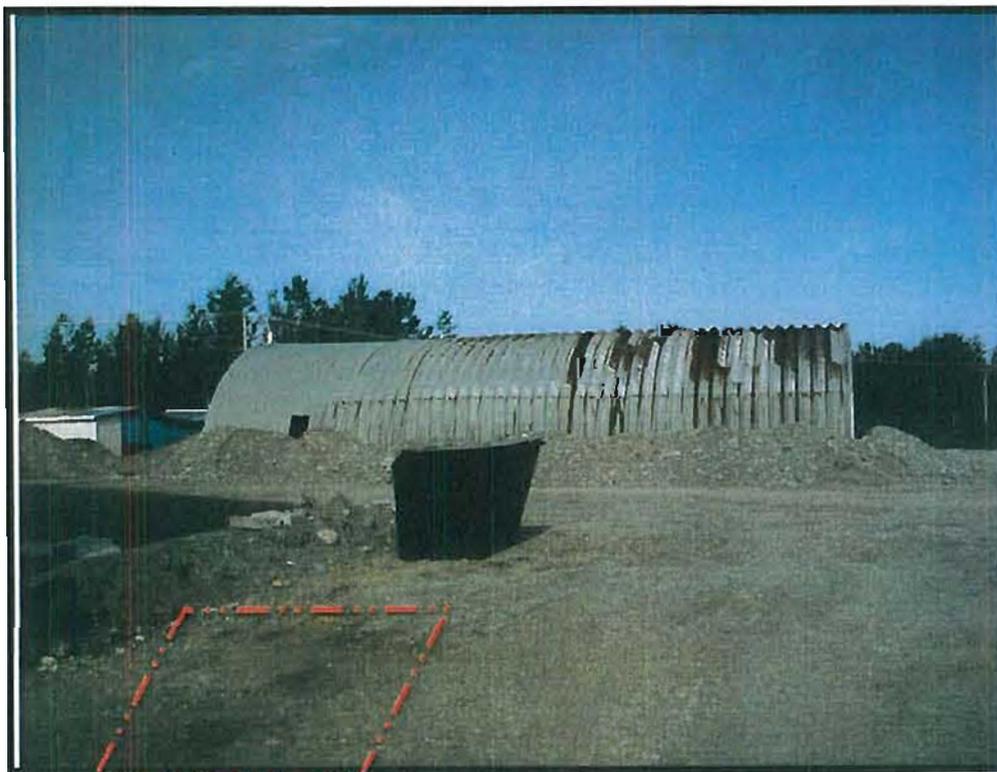
**Photo No : 6** Description : Vue de l'arrière du bâtiment principal, du conteneur à déchets et d'une tache d'hydrocarbures direction ouest.

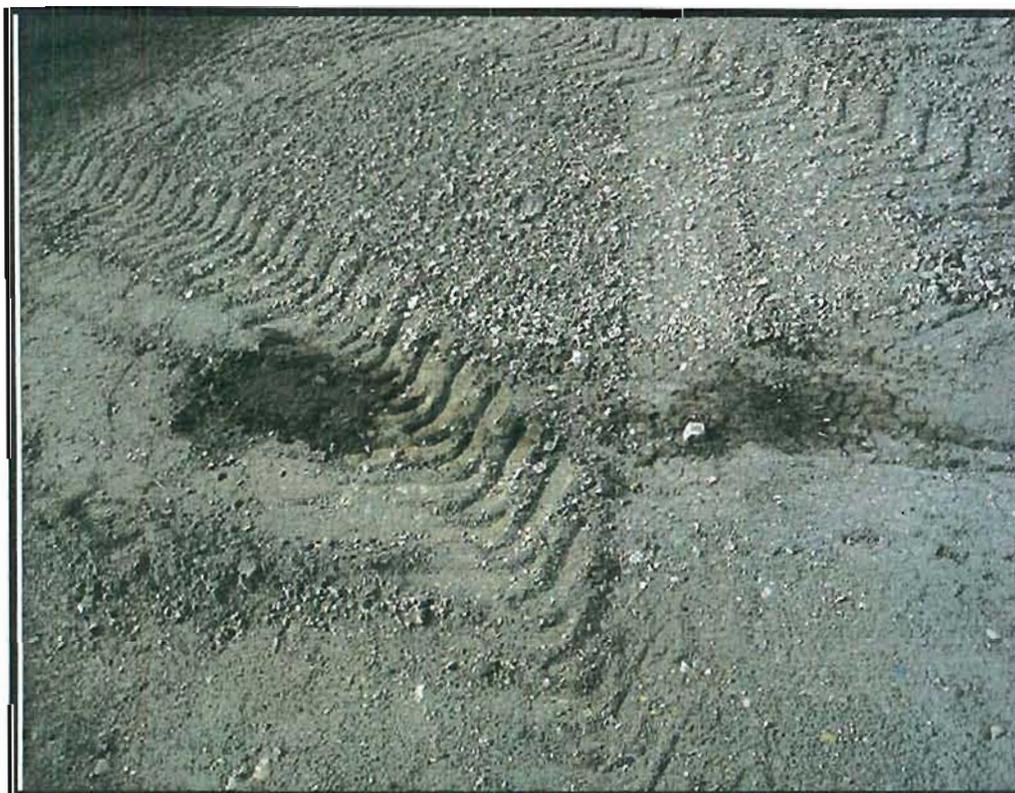
Photo No : 8

Description : Vue de taches d'hydrocarbures au sol situé près de la façade ouest du bâtiment principal.

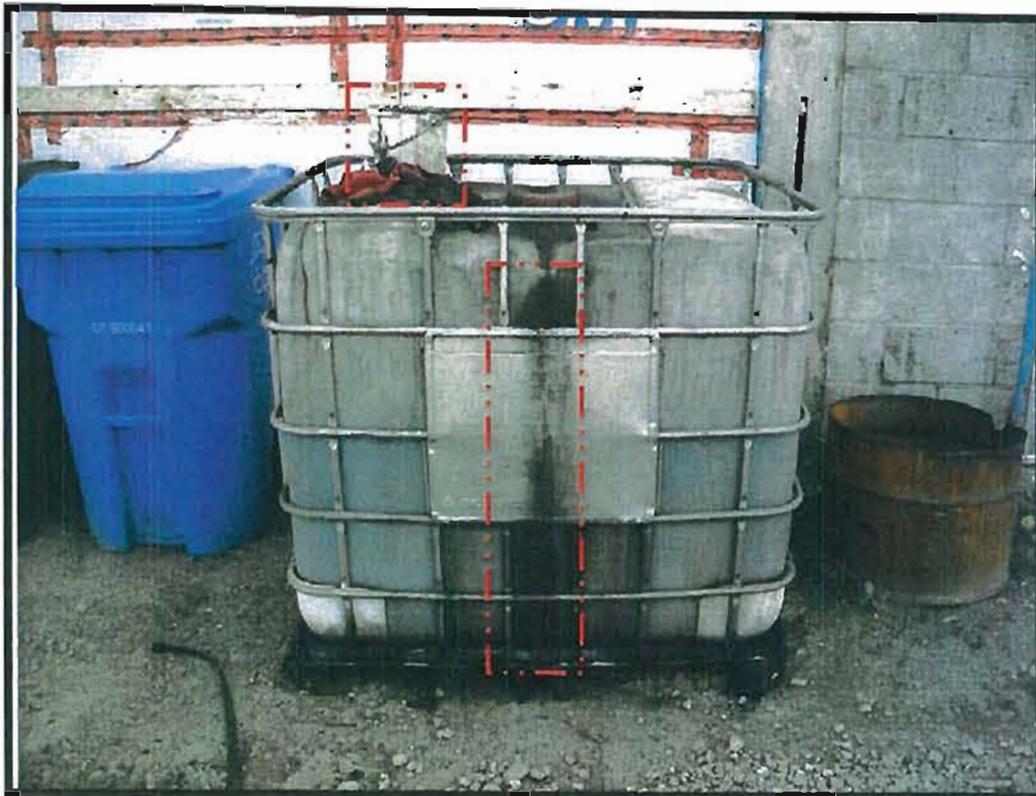
**Photo No : 9** Description : Vue d'un réservoir contenant des huiles usées, de coulis et de chaudières placés dessus disposé sur la façade ouest du bâtiment principal, direction est.

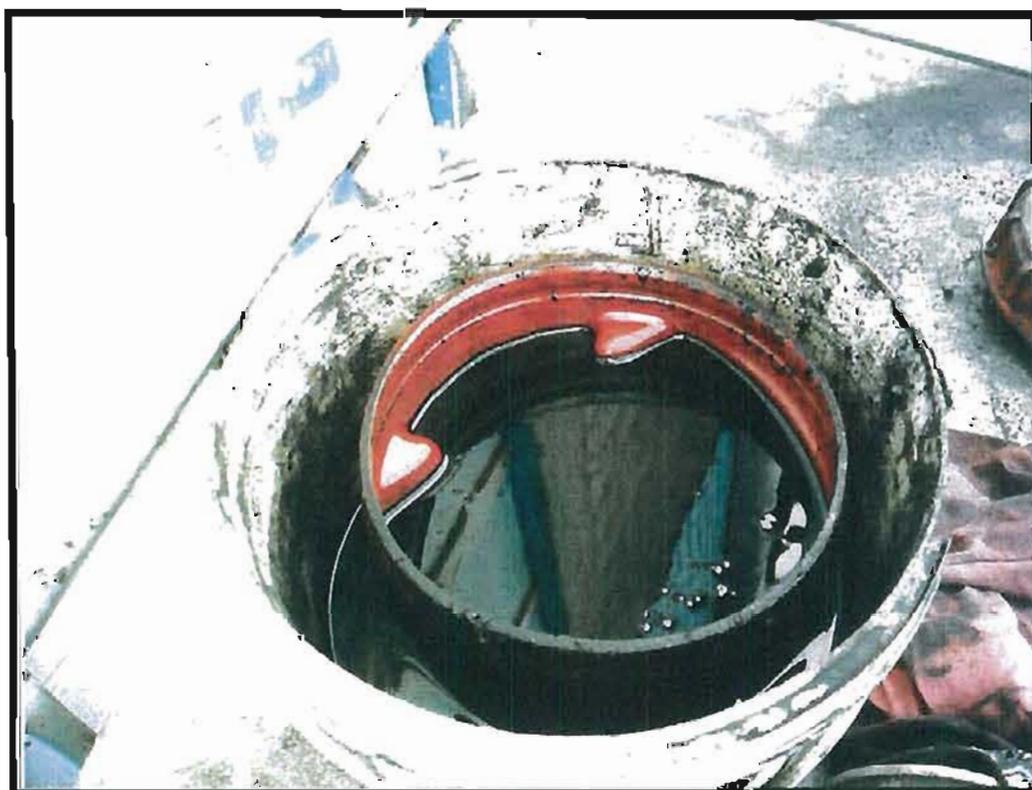
**Photo No : 10** Description : Vue du contenu (huiles usées) des chaudières placés sur le réservoir d'huiles usées.

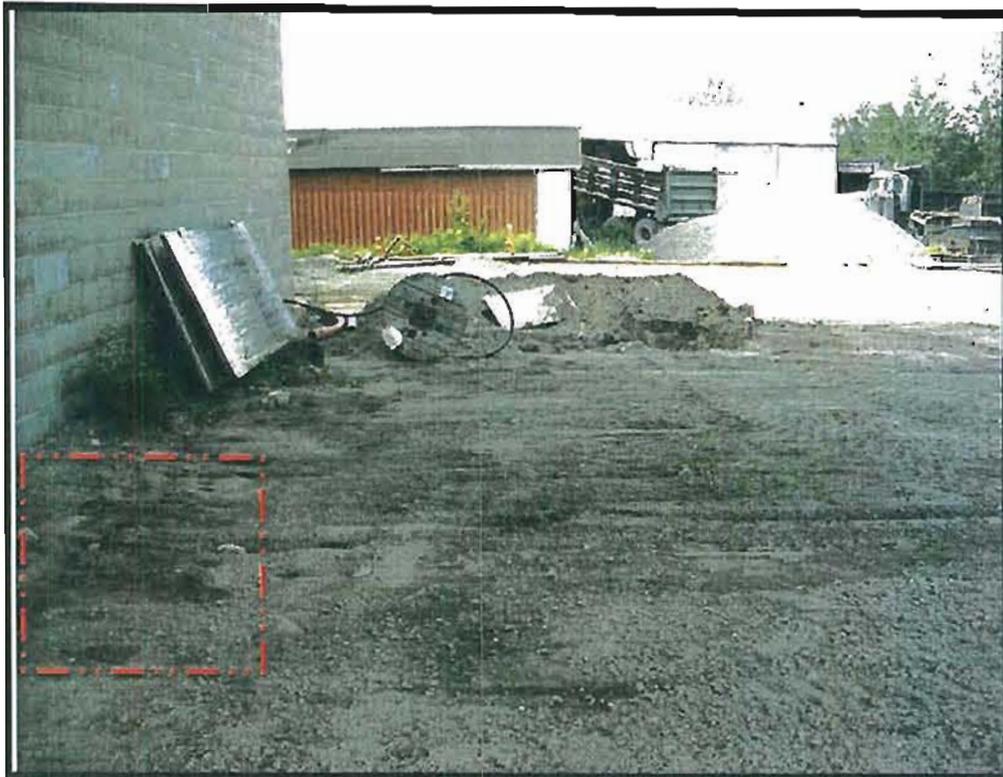
**Photo No : 11** Description : Vue de la façade ouest du bâtiment principal et de taches d'hydrocarbures au sol, direction sud.

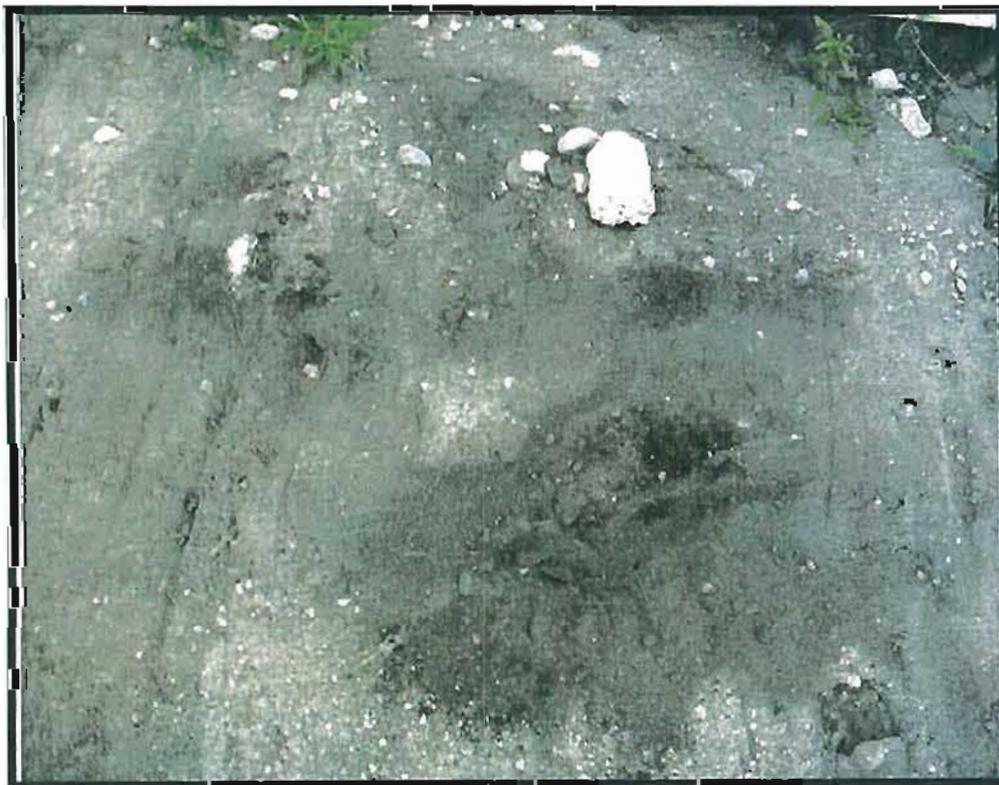
**Photo No : 12** Description : Vue de taches d'hydrocarbures au sol situé près de la façade du bâtiment principal.

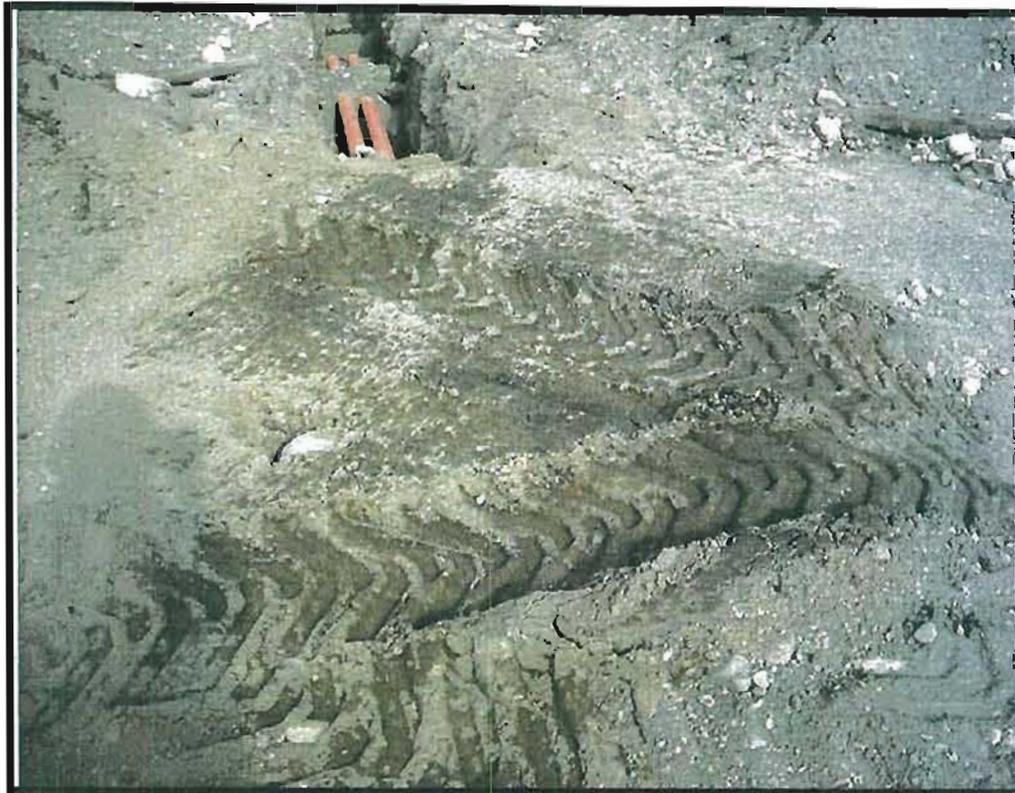
**Photo No : 14** Description : Vue d'une tache d'hydrocarbures à proximité des amas de terre à l'ouest du bâtiment principal.

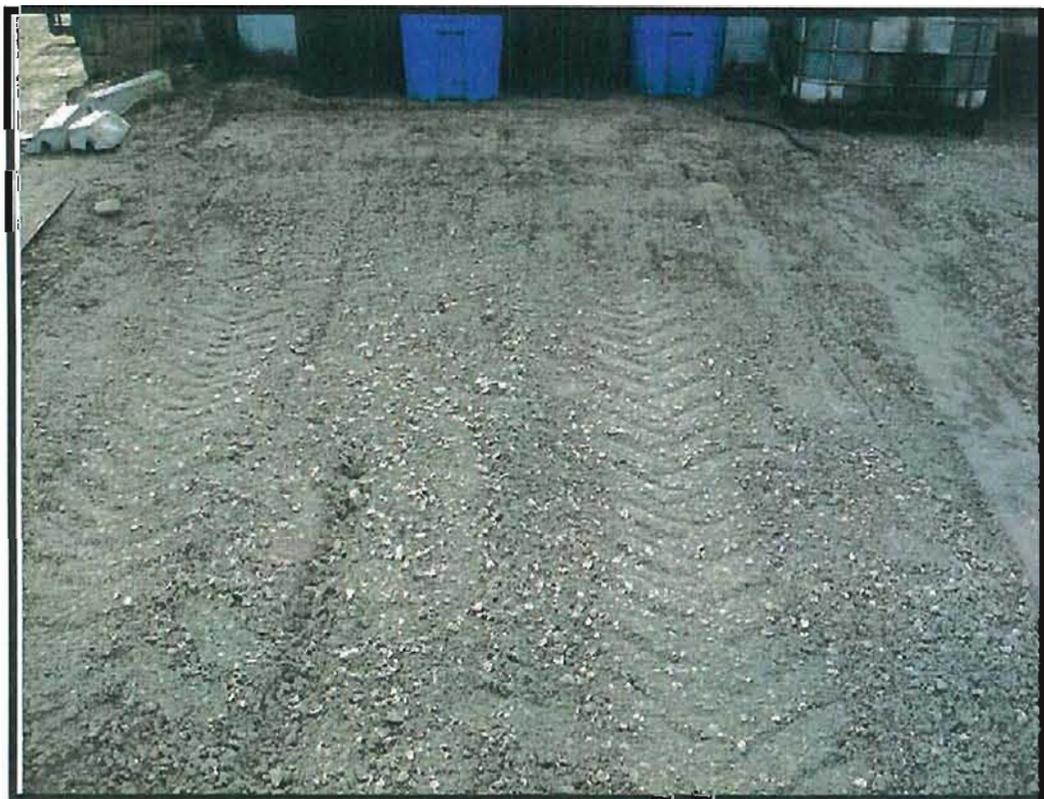
Photo No : 20

Description : Vue de l'emplacement où était situé l'ancien réservoir souterrain d'huile usées près de la façade ouest du bâtiment principal.

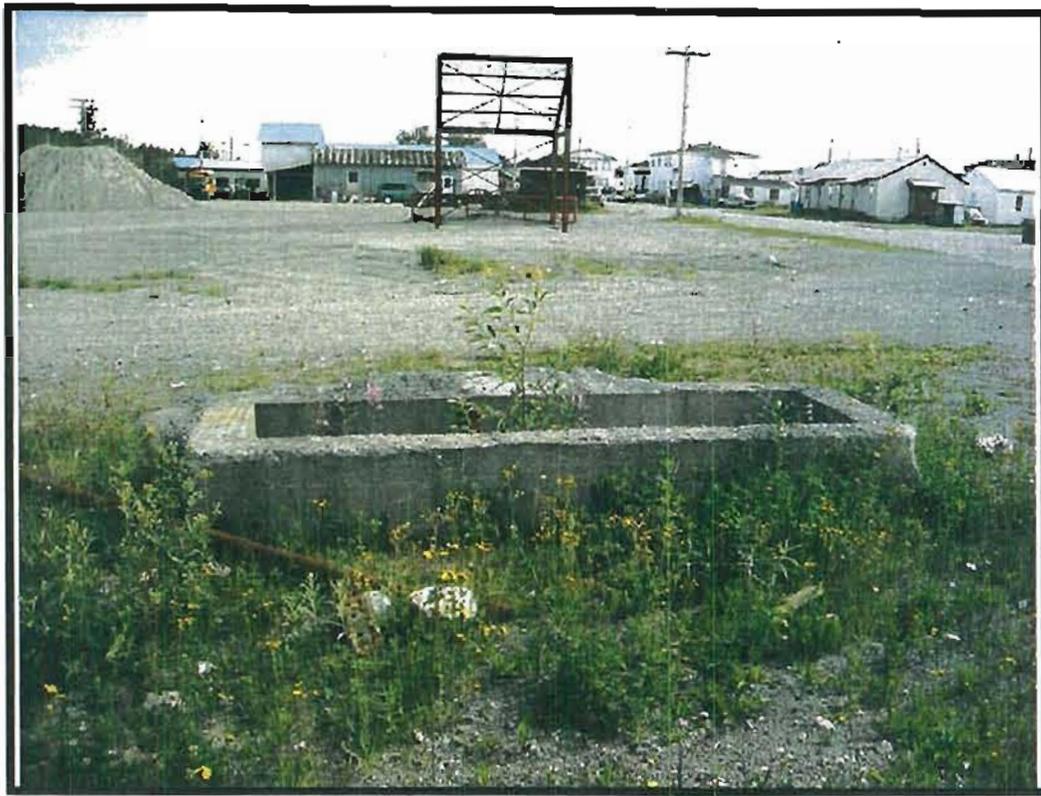
**Photo No : 21** Description : Vue de l'emplacement où était le réservoir d'essence de la compagnie Blacksmith situé au milieu du terrain, direction sud.

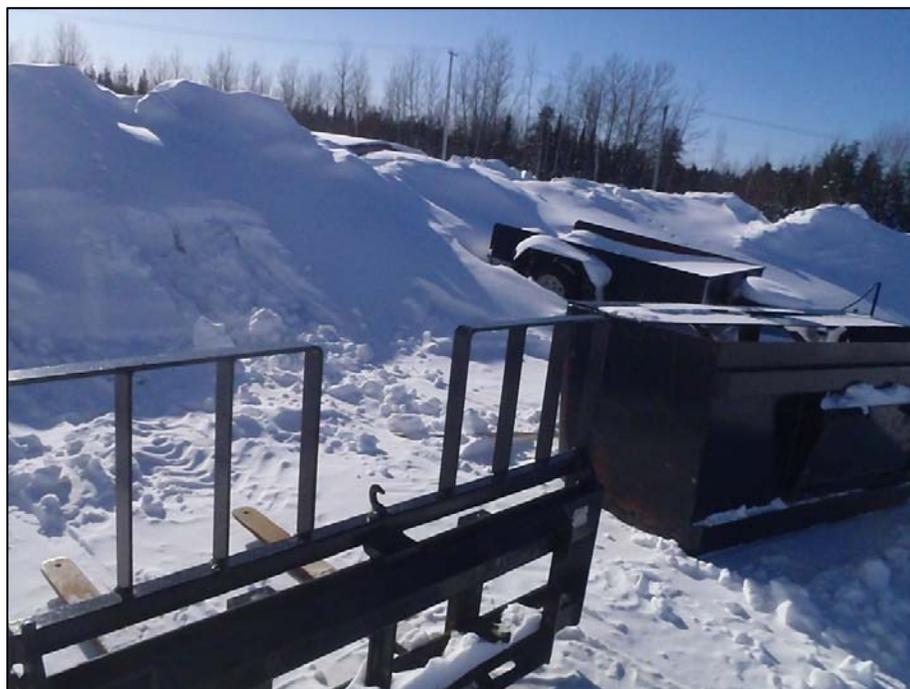
**Photo 14** : Pièces de machinerie entreposées sur le site

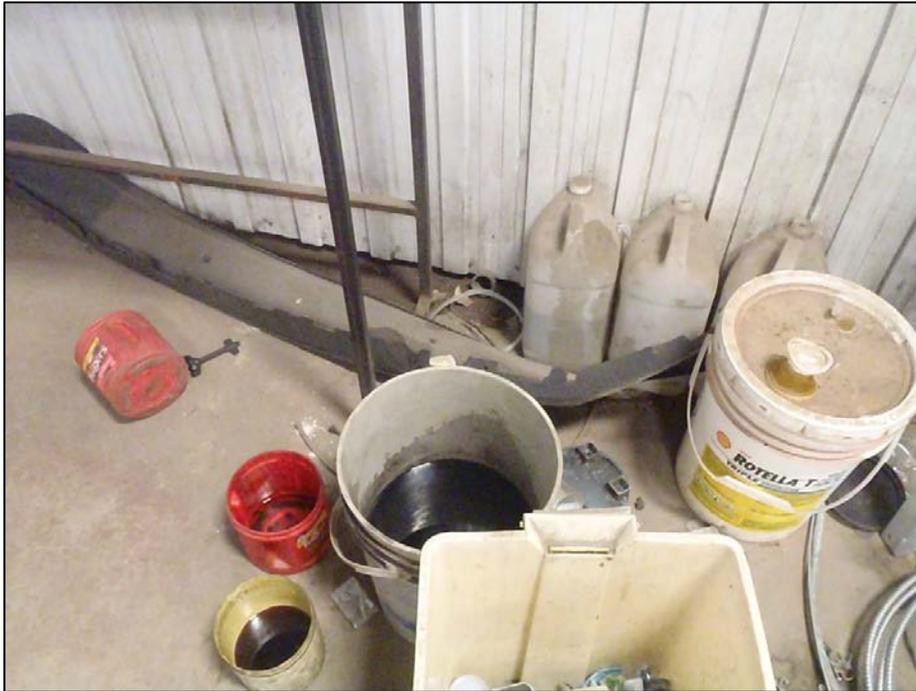
**Photo 15 :** Contenant d'huile dans la section sud-est du bâtiment

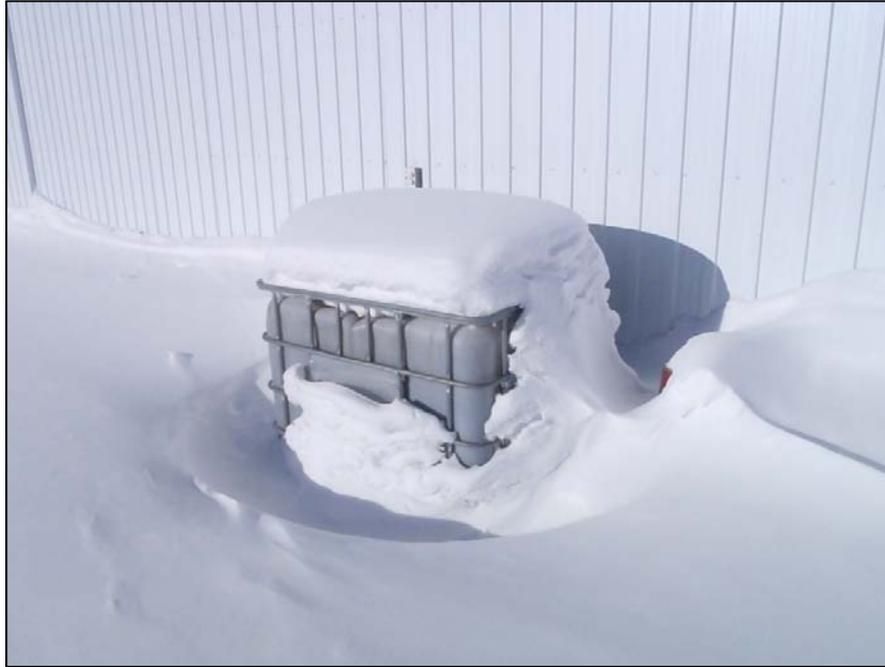
**Photo 17** : Réservoir d'huile usée au sud du bâtiment
