Chapais (Québec)

Programme de fonctions techniques Garage municipal et Caserne de pompiers

RAPPORT D'ÉTUDE D'AVANT-PROJET

DÉCEMBRE 2013 | 131-22823-00
9550-50190.000

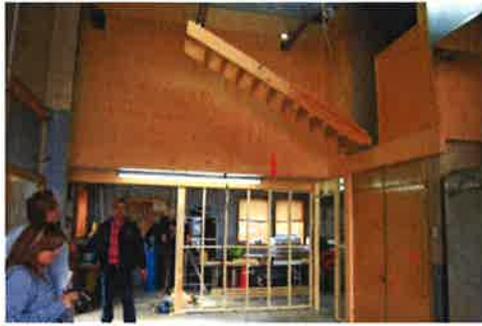
Photo n° 3

Faute d'espace, de l'équipement est entreposé à l'étage accessible par échelle de meunier rétractable lorsque les véhicules sont à l'extérieur de la bâtisse

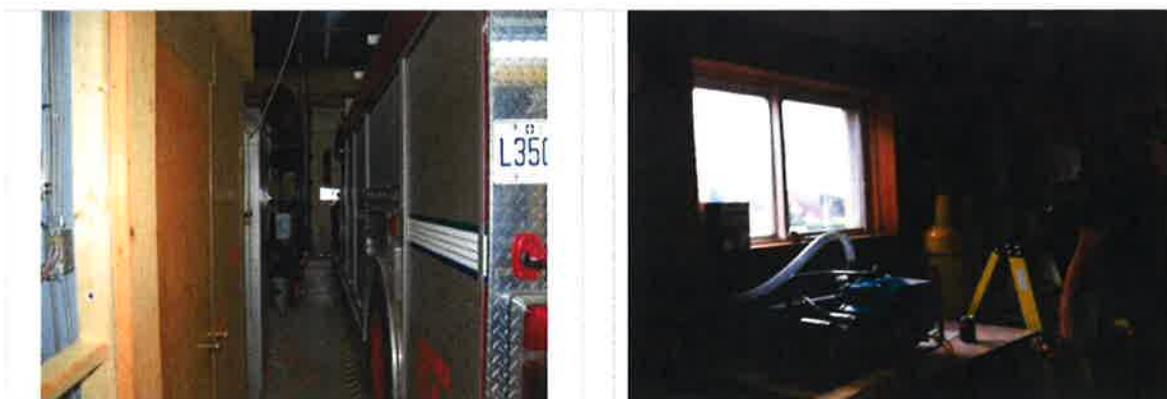
Photos n° 4

Lors de notre visite, nous avons constaté que de nombreux équipements se retrouvent en périphérie de la partie garage, ce qui a pour effet d'obstruer les allées de circulation. Le compresseur d'air utilisé pour le remplissage des bonbonnes est installé dans la salle de repas, donc lors de son utilisation, le niveau sonore était inacceptable selon l'usage de la pièce.

Faute d'espace, des équipements (séchoir, supports boyaux) sont entreposés en périphérie de la partie du garage et compresseur dans la salle de repos/formation

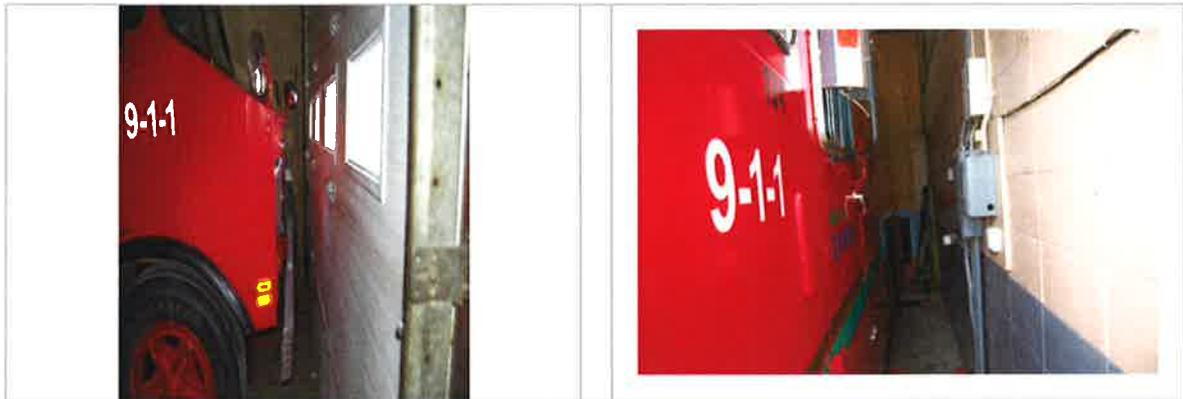
Photos n° 5

L'accès au pourtour des camions est restreint rendant l'inspection et le lavage difficiles

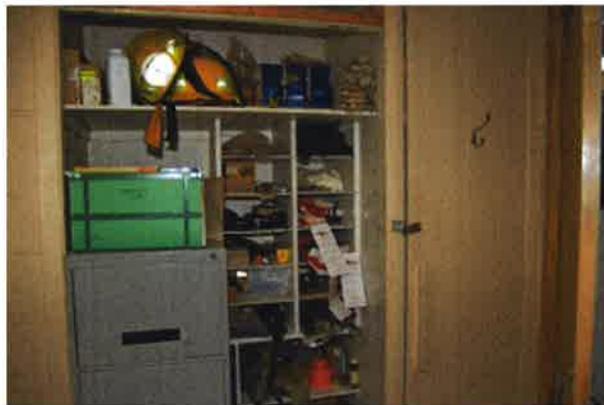
Photo n° 6

De plus au garage, il n'y a pas de pièce définie ou dédiée pour les vestiaires, l'entreposage et le lavage des équipements, vêtements et ÉPI, tels masques et appareils respiratoires. Les casiers sont ouverts sur le garage et encombrant eux aussi la circulation, ce qui peut augmenter le temps de préparation des pompiers en situation d'urgence (voir photos n° 4-6).

Entreposage d'ÉPI dans le bureau par manque d'espace

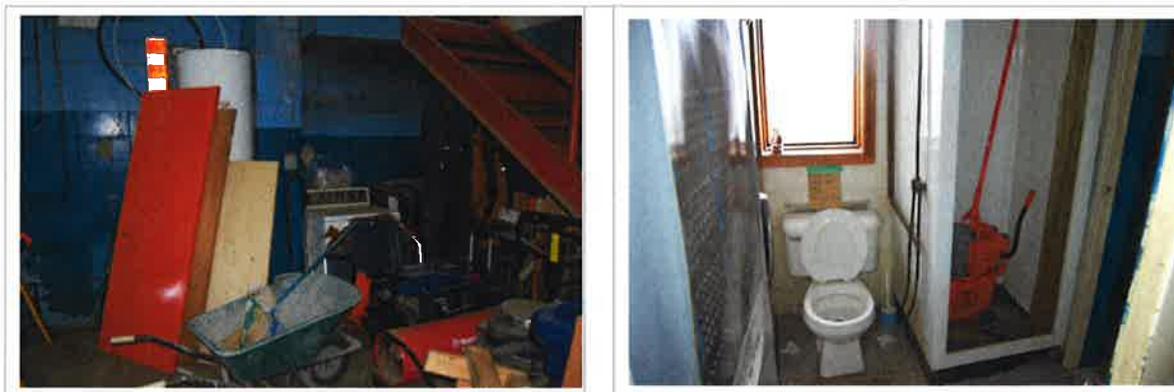
Photos n° 7

L'aménagement intérieur actuel est restreint et peu efficace. Il manque grandement d'espace et de locaux techniques nécessaires au bon fonctionnement d'un garage d'entretien. À titre d'exemple, la salle de repas est utilisée comme salle de réunion, l'entreposage de pièce est situé sur une mezzanine à l'étage (voir photo n° 9). Cette mezzanine est en surcharge et ne respecte pas les critères de chargement du Code national du bâtiment. Présentement, il n'y a qu'une seule toilette qui est partagée avec la caserne de pompiers, il manque d'espace pour l'entreposage de produits, d'équipements et pour les appareils, tels : équipements de protection individuelle, emplacements pour laveuse/sécheuse, conciergerie (photos n° 7), etc.

Faute d'espace, la laveuse-sécheuse, pièces et matériel est entreposé sous l'escalier, conciergerie à même la douche

- ▶ Installations distinctes et conformes pour buanderie et conciergerie
- ▶ Étanchéité des partitions et captation du gaz vicié.
- ▶ Issues à rendre conforme au rez-de-chaussée et à l'étage et sens d'ouverture des portes.

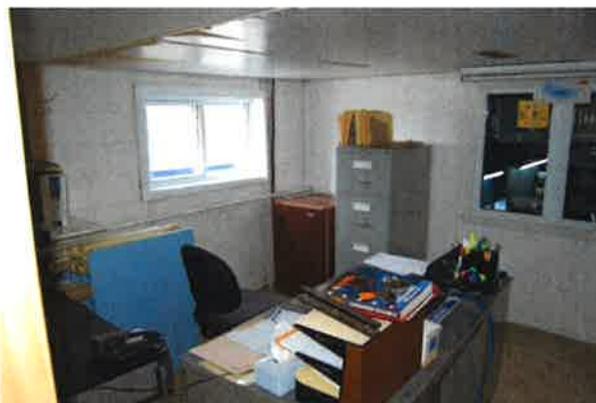
Photo n° 8

La ventilation, l'éclairage du bureau et de la salle de repos à l'étage est déficient

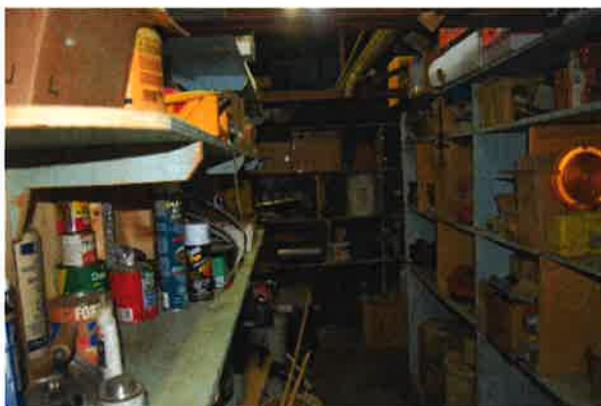
Photo n° 9

Entreposage de pièces mécaniques lourdes sur la mezzanine

- ▶ Mise à niveau avec la partie 10 du CCQ de la portion garage de réparation des travaux publics, de la mezzanine et des petits locaux connexes.
- ▶ Capacité portante de la mezzanine à valider (entreposage de pièces mécaniques lourdes).

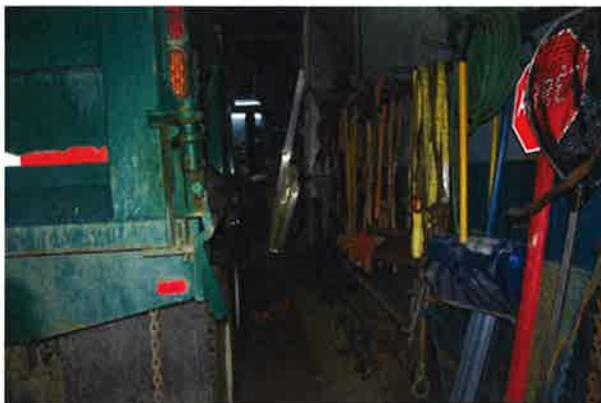
Le niveau d'éclairage mesuré à plusieurs endroits du garage et ce, même au niveau des établis et du bureau, était très bas, parfois seulement 50 lux mesurés (voir photo 10).

Photo n° 10
Espace d'entretien limité au pourtour des véhicules,
éclairage déficient et prise d'évacuation d'air quasi obstrué

- ▶ Mise à niveau de l'éclairage selon les diverses fonctions du garage, ateliers, bureaux, etc.
