Chapais (Québec)

Programme de fonctions techniques Garage municipal et Caserne de pompiers

RAPPORT D'ÉTUDE D'AVANT-PROJET

DÉCEMBRE 2013 | 131-22823-00
9550-50190.000

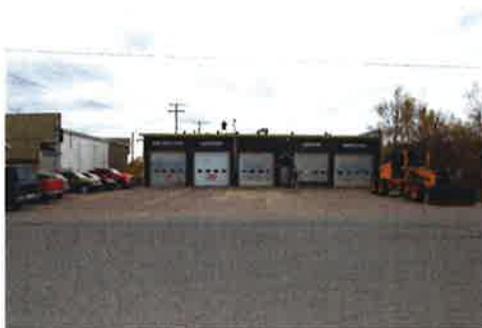
Photo n° 1
Garage Municipal et Caserne de pompiers (41, 1^{re} Avenue)

Le bâtiment du garage municipal (photo n° 1) abrite les installations actuelles qui occupent un espace au rez-de-chaussée d'environ 211 m² sur 371.6 m² d'aire brute ayant deux (2) portes de garage donnant sur une surface asphaltée. Se référer à l'annexe I pour l'ensemble des données relatives et pour la description détaillée de ce bâtiment.

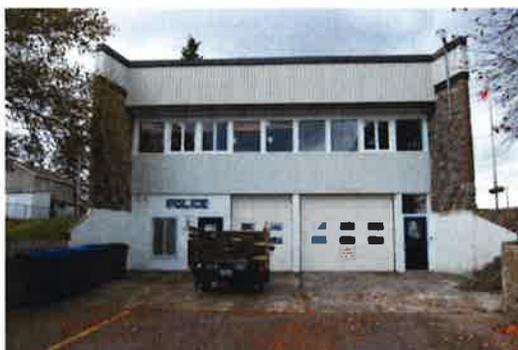
Photo n° 2
Hôtel de Ville (145 boulevard Springer)

L'entrepôt séant à l'hôtel de ville au 145, boulevard Springer, loge un véhicule d'unité d'urgence (traîneau) ainsi qu'un camion pompe de 22' de longueur, ces véhicules nécessitent un entreposage dans un bâtiment chauffé. Pour le moment, le service de sécurité incendie possède un camion pompe pouvant y être entreposé, mais d'ici cinq (5) ans, le Service de sécurité incendie souhaite acquérir un camion récent, nécessitant un espace d'entreposage plus long que l'actuel ($\pm 34'$ de longueur minimum requis). Lors de cette acquisition, il faut prévoir que les installations existantes de l'hôtel de ville ne permettront pas d'y loger ce véhicule.
